*Mastère Professionnel*  
*En Aménagement, Environnement et Géomatique*

*Mémoire de stage*

**Apport des S.I.G. et de la Télédétection pour la cartographie et l'étude des inondations de 2003 et 2015 dans la plaine alluviale de la Medjerda. Evaluation sur le tronçon entre Jendouba et Bou Salem**

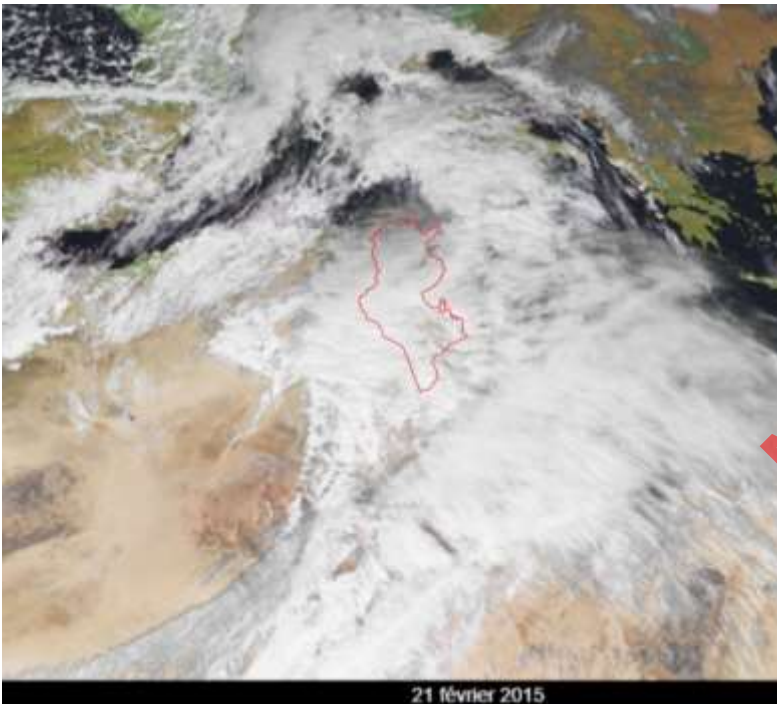
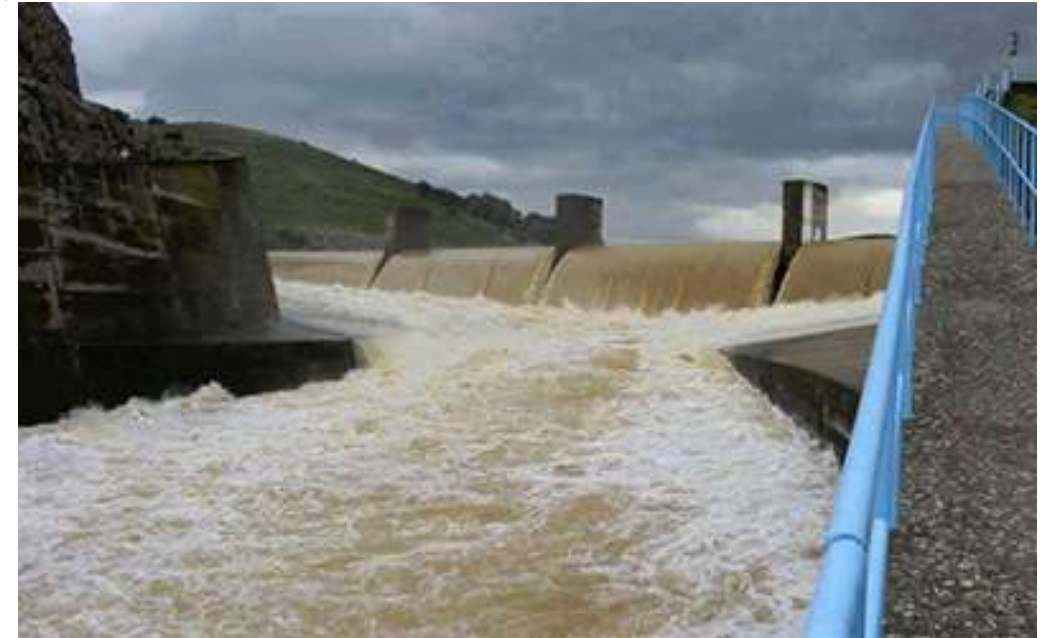
21 février 2015

Les effets des lâchés des barrages évacuant de grandes quantités d'eau

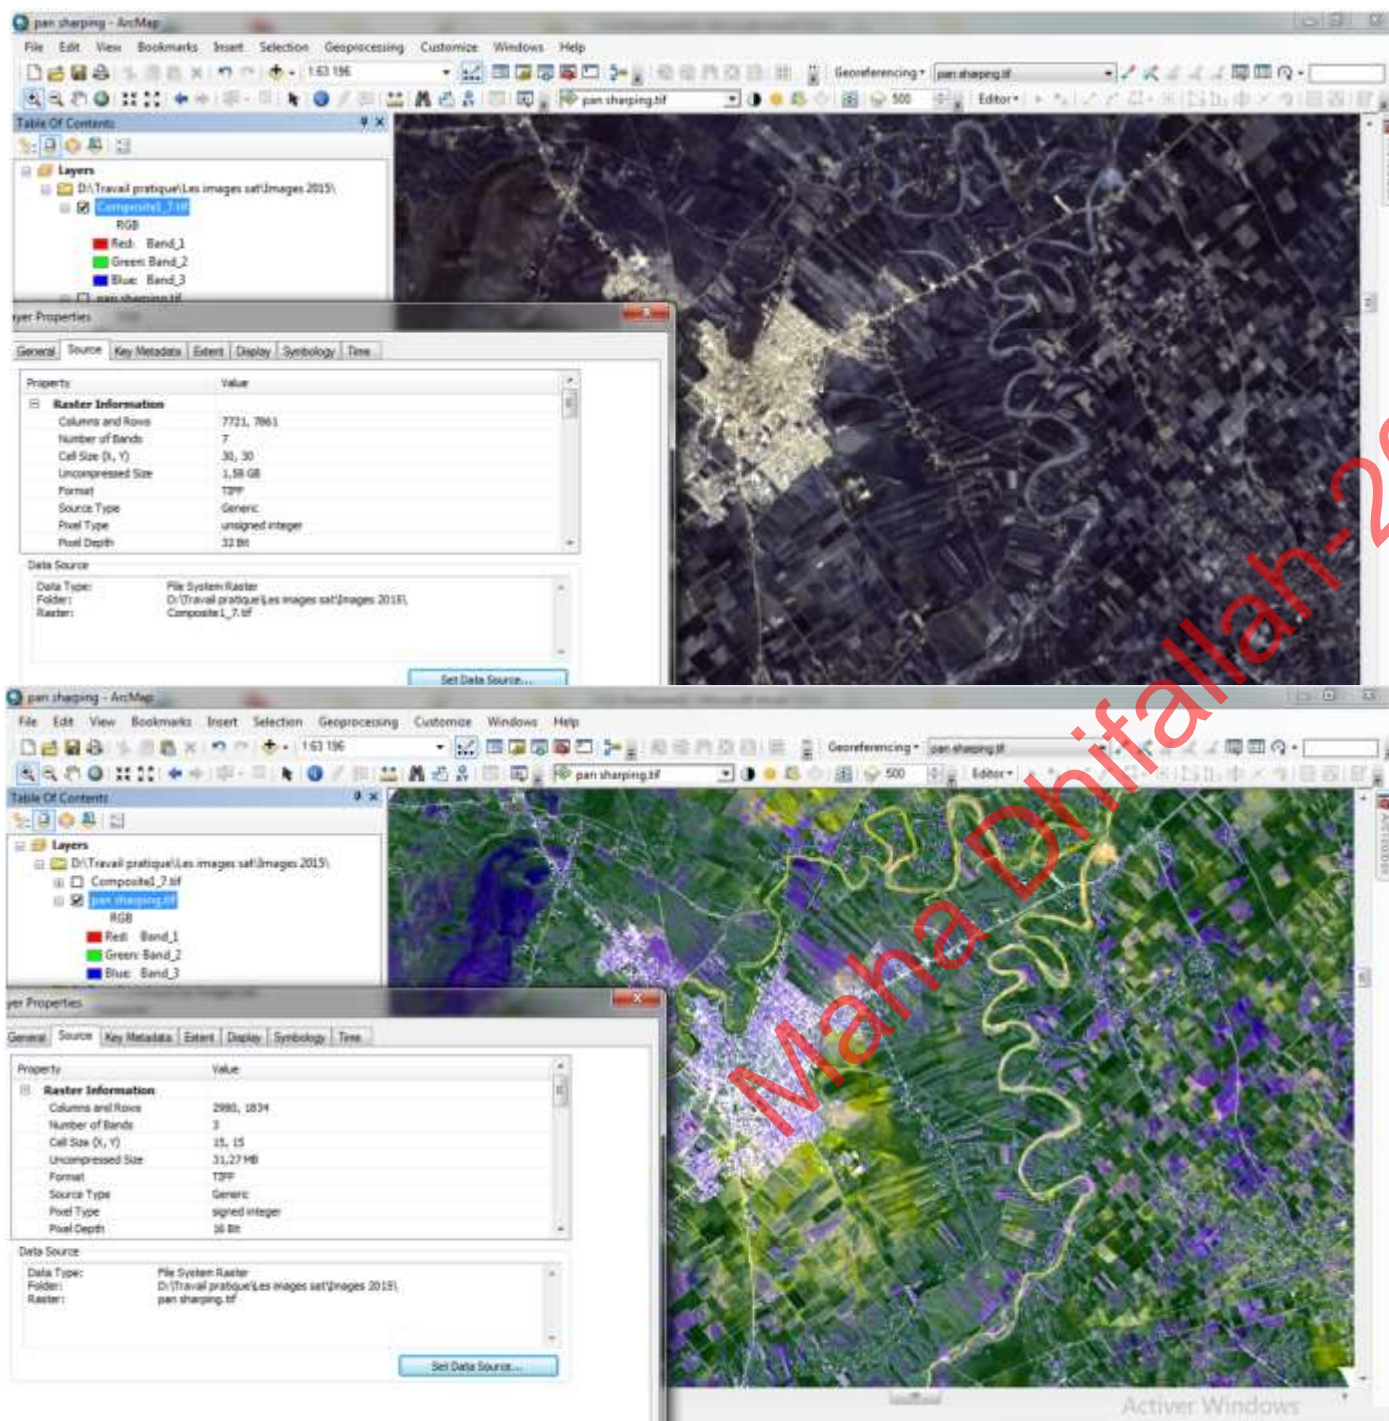
## Le pansharpning

Le pansharpning est une technique utilisée pour fondre une image couleur de basse résolution avec une image panchromatique de haute résolution. On obtient ainsi une image couleur de résolution 15m x 15m.

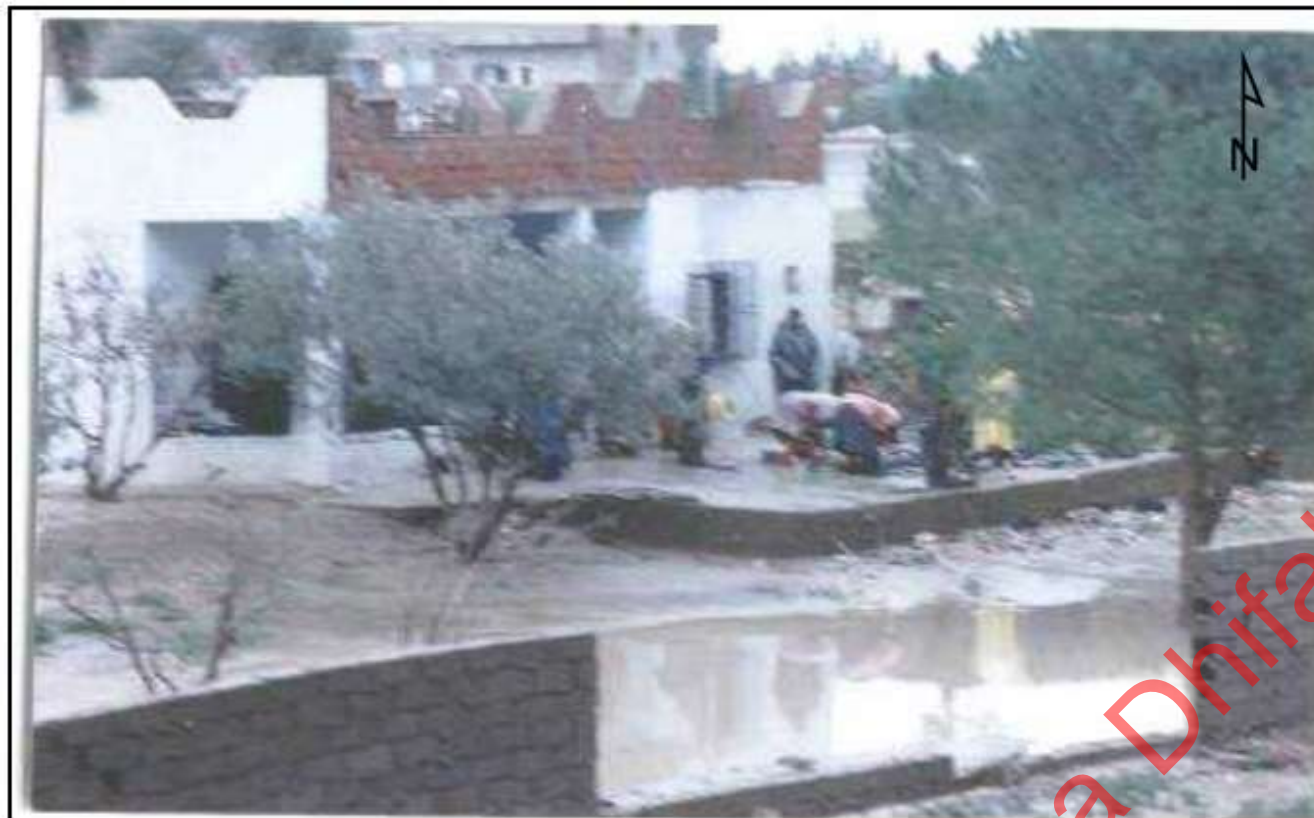
**Bâtie endommagée sur les berges de la Medjerda dans la ville de Bou Salem au niveau de cité Diamonta pendant la crue de janvier 2003**

Malgré les effets destructifs des inondations de 2003, le bâti construit à l'intérieur du DPE a connu une hausse de 3,5 ha en 2015. Ces nouvelles constructions subissent les effets directs et instantanés des crues de la Medjerda.

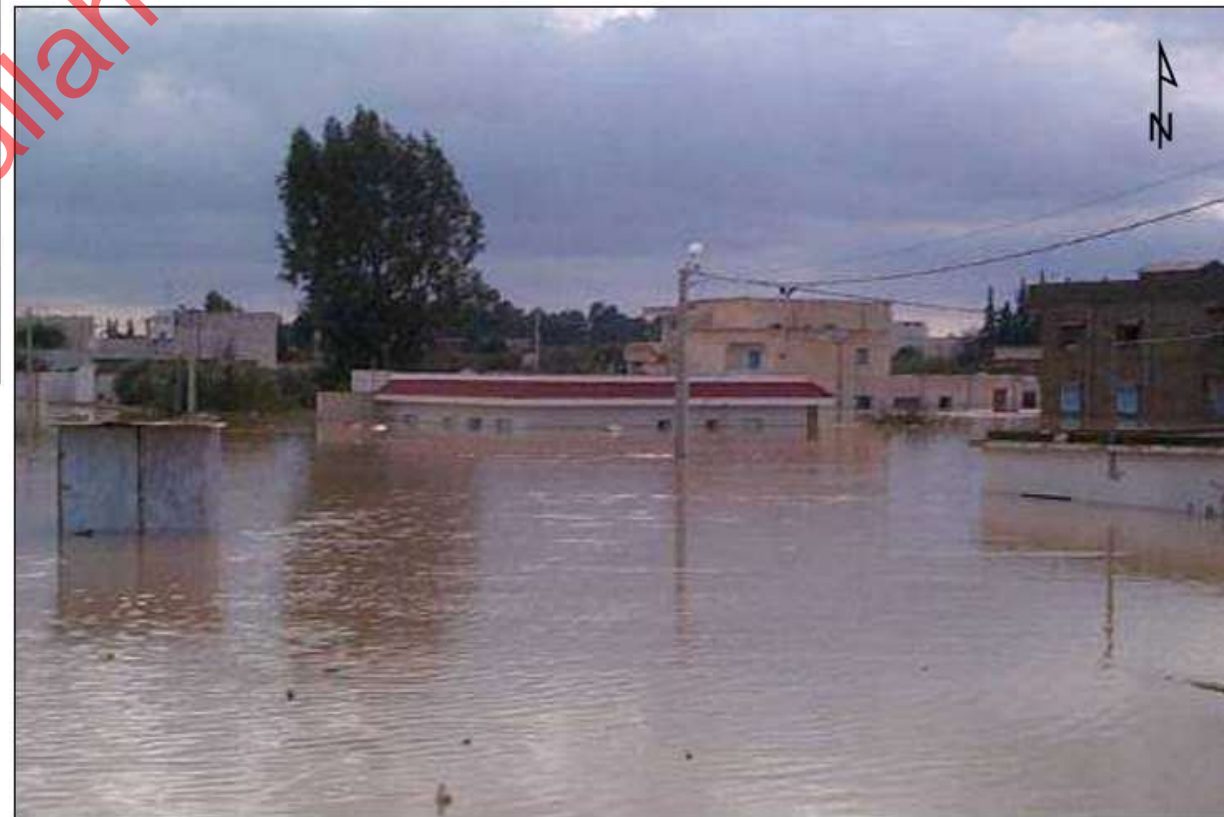
**Bâtie endommagée sur les berges de la Medjerda dans la ville de Jendouba au niveau de cité Hwailiya pendant la crue de janvier 2003**

**Le non-respect de la zone de servitude ne peut qu'augmenter les dégâts humains et matériels que se soit dans le milieu rural et surtout en milieu urbain.**

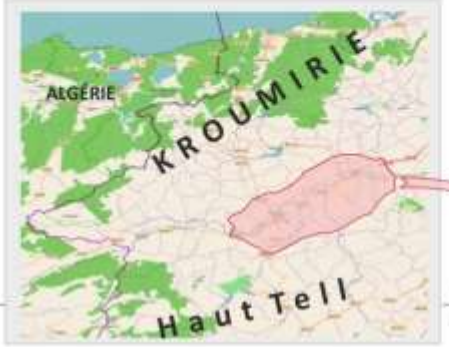
Carte de synthèse des inondations de 2003 et 2015 dans la plaine de la Medjerda entre Bou Salem et Jendouba

La faible pente et le tracé méandriforme sont 2 facteurs essentiels dans l'aggravation des crues.

L'occupation humaine dans les zones d'interdiction de bâtir alourdi les dégâts matériels.

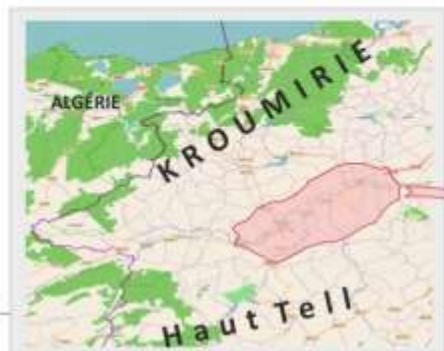
Carte de synthèse des inondations de 2003 et 2015 dans la plaine de la Medjerda entre Bou Salem et Jendouba

La crue de 2003 reste la plus marquée. Elle est qualifiée de crue exceptionnelle avec un risque de stagnation étendue.

La crue de 2015 moins importante. Elle est qualifiée de crue ordinaire avec un risque de stagnation assez étendue.

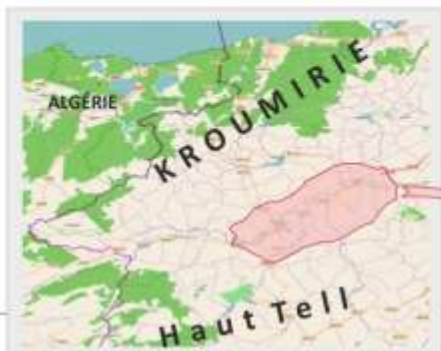
Carte de synthèse des inondations de 2003 et 2015 dans la plaine de la Medjerda entre Bou Salem et Jendouba

Les zones de concentration des eaux fluviales occupent les confluences des principaux cours d'eau et les lits à méandres
